CÁC ĐỐI XIẾT TRƯỢT HIỆN ĐẠI PHÁT HIỆN DOC QUỐC LỘ 6 ĐOẠN HÒA BÌNH - SƠN LA VÀ MỐI LIÊN QUAN VỚI TAI BIỂN TRƯỢT ĐÁ

TẠ TRỌNG THẮNG, NGUYỄN VĂN HƯƠNG,
CHU VĂN NGỌI, VŨ VĂN TÍCH

Active shear zones discovered along the National way 6 - Hoa Bình - Son La section in relation to rock slides

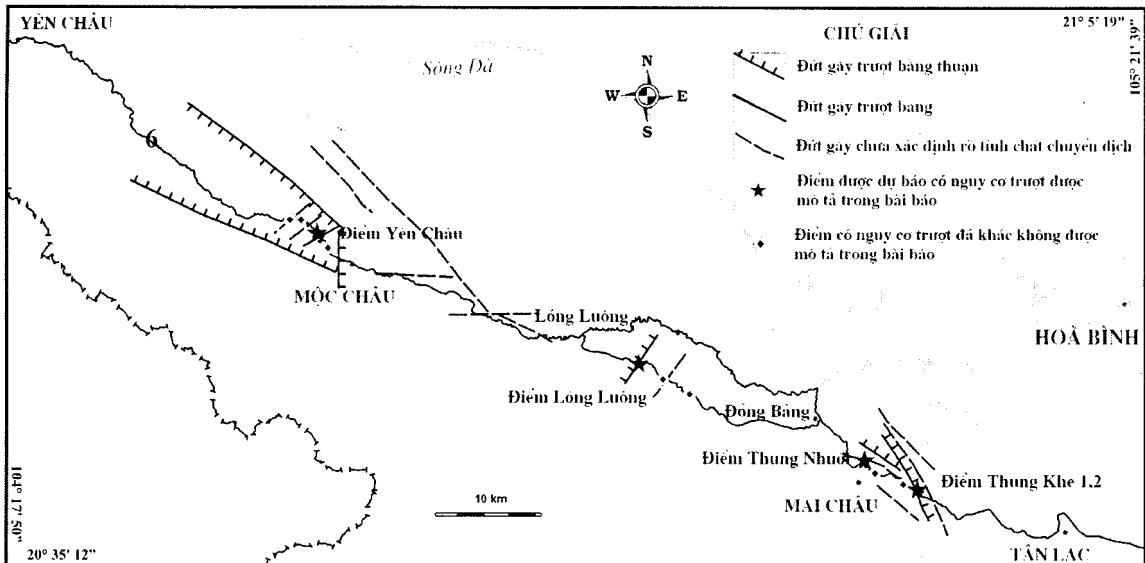
Hình 1. Sơ đồ phân bố các đới xiết trượt hiện đại phát hiện dọc Quốc lộ 6 đoạn Tân Lạc (Hòa Bình) - Yên Châu (Sơn La) và một số điểm dự báo có nguy cơ trượt đá

núi khu vực đèo Thung Khe - Thung Nhuối, khu vực Lóng Luông và khu vực Mộc Châu - Yên Châu (hình 1). Hoạt động xiết trượt hiện đại ở các đoạn này đã tạo nên một số đoạn sườn dốc có nguy cơ trượt đá. Độ ổn định của sườn dốc được dự báo bằng phương pháp thạch cầu trúc dựa trên cơ sở lý thuyết Markland với các giá trị góc ma sát tính toán căn cứ theo đặc điểm thạch cầu trúc của sườn dốc [1, 6]. Số liệu cầu trúc thể hiện trên lưới chiếu bảo toàn diện tích, sử dụng bán cầu chiếu dưới.

Trên ảnh Landsat các đứt gãy phương TB-ĐN ở khu vực Thung Khe - Thung Nhuối biểu hiện khá sắc nét trên địa hình với một loạt đoạn đứt gãy song song, kéo dài khoảng 15 km từ gần khu vực hồ Hòa Bình, tạo nên các đối phá hủy hẹp với chiều rộng mỗi đối khoảng 300 m trên một diện rộng khoảng 6 km, điển hình nhất là khu vực đèo Thung Khe và Thung Nhuối (hình 1).

thước lớn hơn nhiều lần, tương tự hiện tượng bắt gặp tại khu vực Thung Khe - Thung Nhuối. Tại khu vực giao nhau của hai đoạn quốc lộ 6 cũ và mới tại Lóng Luông, đối xiết trượt này để lại dấu ấn rõ nét với các đứt gãy phương gần B - N (hình 1).

Khu vực Mộc Châu - Yên Châu là một bộ phận của bồn trầm tích Yên Châu cổ, giới hạn phía ĐB và phía TN là các đứt gãy lớn phương TB - ĐN (hình 1), các đứt gãy này cũng là ranh giới kiến tạo của các thành tạo trầm tích mâu đỗ thuộc hệ tầng Yên Châu và các thành tạo đá vôi thuộc hệ tầng Đông Giao. Trên thực địa dễ dàng nhận ra các vách kiến tạo khá phẳng trên các đá vôi Đông Giao, biểu hiện của hoạt động đứt gãy hiện đại trong khu vực [3].

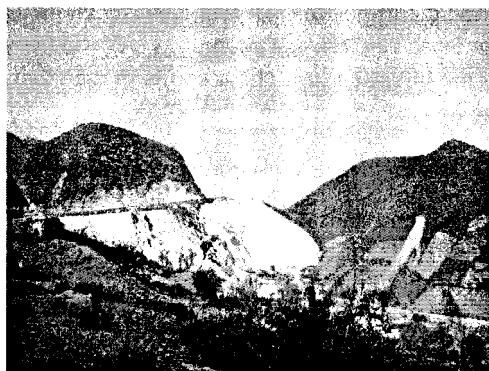
Hình 2. Đá vôi hệ tầng Đồng Giao bị nghiền thành dăm, cát, bột mầu trắng tại đèo Thung Khe

Đèo Thung Khe được tạo nên từ các thành tạo carbonat hệ tầng Đồng Giao (T_{2a} dg) với đặc trưng là màu xám sáng, phân lớp trung bình đến dày, bị đập vỡ mạnh, với hệ thống các khe nứt dày đặc, nhiều nơi tạo thành dạng dăm chưa gắn kết. Tại chân sườn dốc, các đồng nhỏ dăm, bột đá màu trắng khá phổ biến. Dăm, bột đá trắng còn phủ chùm lên toàn bộ bề mặt vách đá phía sau (hình 2). Cung đường dưới chân khối đá vôi này đang có biểu hiện trôi về phía vực [3].

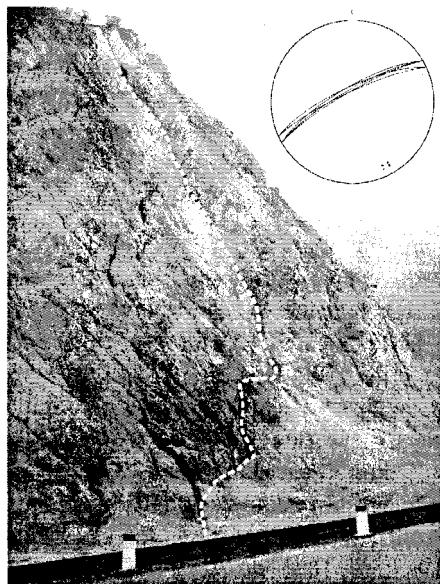
Hình 3. Mặt gián đoạn lớn ($330^{\circ} < 80^{\circ}$) trong đá vôi tạo ra một khối có nguy cơ trượt với góc dốc gần trùng với góc dốc của sườn tại điểm Thung Khe 1. Các mặt gián đoạn thể hiện trên lưỡi chiếu cho thấy một phương cầu trúc duy nhất

Mặt đứt gãy tại đèo Thung Khe có phương chủ đạo là TB-ĐN và BTB - NĐN (hình 3 và 4) nghiêng về phía ĐB, trùng hợp với phương đứt gãy xác định trên ảnh Landsat. Nhiều vết xước đo được minh chứng cho hoạt động dịch trượt phai thuận [3].

Điểm Thung Khe 1 nằm ở lưng chừng đèo Thung Khe, tại đúng khúc cua gấp, địa hình khá phân đิ, tuyến đường chạy trên sườn núi đá vôi. Khối có nguy cơ trượt bị cắt chân, cao khoảng 30 m, dốc 75°, chân khối rộng 40 m, dày 4 m, đỉnh khối thu hẹp và mỏng dần còn 1,5 m. Cung đường lượn theo mặt trước của khối trượt phương ĐB - TN. Mặt gián đoạn lớn $330^{\circ} \angle 80^{\circ}$ là mặt duy nhất quan sát được tại sườn Thung Khe 1 (hình 3).

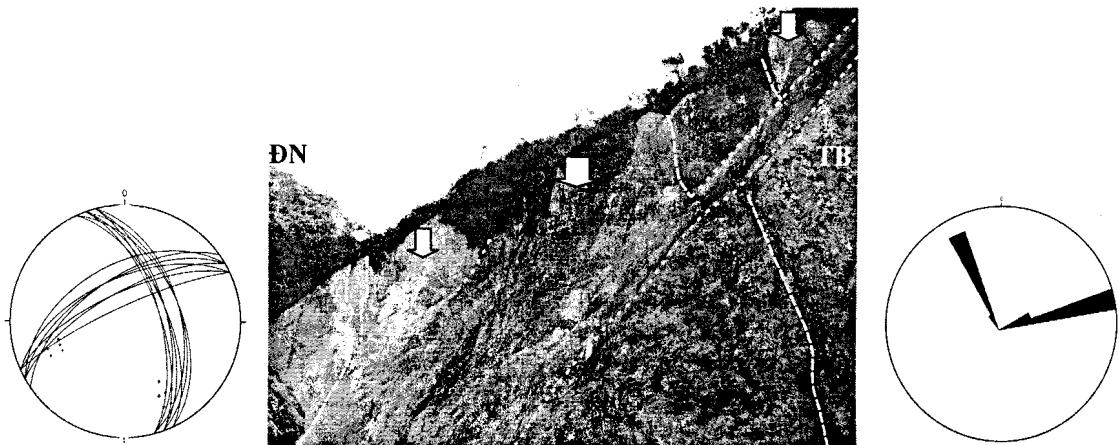
Hình 4. Khối đá vôi có nguy cơ trượt dạng ném tại điểm Thung Khe 2. Đỉnh khối trượt cao 60 m. Điểm nhọn phía dưới của ném trượt lớn cách mặt đường 15 m, đuôi ném trượt (phân đỉnh dốc) rộng 40 m. Cung đường 110°. Các mặt gián đoạn thể hiện trên lưới chiếu (trái) và biểu đồ hoa hồng (phải) cho thấy có hai phương cầu trúc chính

hiện hai hệ thống gián đoạn chính : gián đoạn bên trái $330^\circ \angle 60^\circ$, gián đoạn bên phải $75^\circ \angle 60^\circ - 80^\circ$ (hình 4). Hai hệ thống này tạo nên một nêm trượt lớn với chân nêm cao cách mặt đường 15 m (mũi tên lớn). Các mặt gián đoạn nhỏ hơn song song với gián đoạn chính phân bố chủ yếu bên trong nêm lớn tạo nên hai nêm nhỏ khác (mũi tên nhỏ) ở hai góc của nêm lớn.

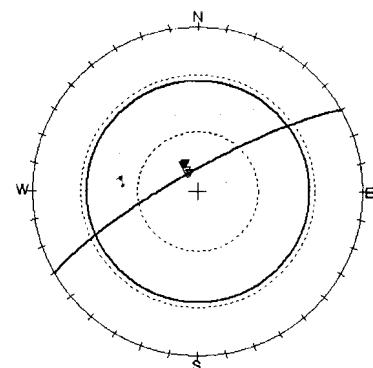
Hình 5. Phép thử Markland cho sườn dốc Thung Khe 1. Góc ma sát 33° ; phương vị hướng dốc 330° , góc dốc 80° . Hình tam giác biểu diễn thế nằm của các mặt gián đoạn

Với đặc điểm thạch cầu trúc mô tả trên, sườn dốc Thung Khe 1 có nguy cơ trượt phảng. Hình 5 thể hiện phép thử Markland cho nguy cơ phá hủy phảng với góc ma sát 33° . Phương vị hướng dốc của sườn là 330° . Tuy sườn dốc tổng thể có góc dốc khoảng $70^{\circ} - 75^{\circ}$ nhưng do sườn dốc bị cắt chân một phần

nên giá trị góc dốc được lựa chọn để đưa vào tính toán thực tế bằng giá trị góc dốc 80° của một mặt gián đoạn phảng xuất hiện ở chân sườn dốc.

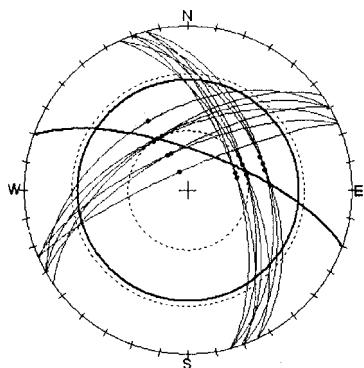
Hình 6. Phép thử Markland cho điểm Thung Khe 2. Góc ma sát 33° ; phương vị hướng dốc của sườn 20° , góc dốc 70° . Các dấu chấm đậm biểu diễn nằm của các mặt gián đoạn

Theo phép thử Markland (hình 6), các mặt gián đoạn tập trung ở hai tập hợp nằm gần đối xứng qua đường hướng dốc của sườn dốc. Các vòng tròn lớn đi qua hai tập hợp tâm chiếu này giao nhau tại miền phá hủy theo lý thuyết. Theo mô tả ở trên, chân của nêm trượt lớn lộ ở sườn dốc tại điểm cao cách mặt đường 15 m. Do đó điểm Thung Khe 2 có nguy cơ trượt dang nêm. Dịch trượt sẽ xảy ra theo giao tuyến của hai mặt gián đoạn chính của sườn dốc.

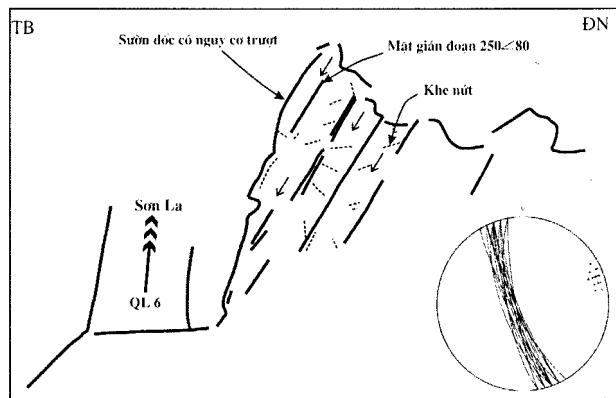
Hình 7. Sơ đồ thể hiện mối quan hệ của các mặt gián đoạn chính tại sườn dốc Thung Nhuối và tuyến quốc lộ 6 chờ thấy khối có nguy cơ trượt. Các mặt gián đoạn thể hiện trên lưới chiếu cho thấy một phương cầu trúc duy nhất

Điểm Thung Nhuối nằm tại khu vực địa hình hiểm trở với độ cao trên 800 m. Sườn dốc dài 70 m, cao 30 m, góc dốc 85° . Mặt gián đoạn lớn nhất quan sát được là mặt phân lớp $250^\circ \angle 80^\circ$ (hình 7).

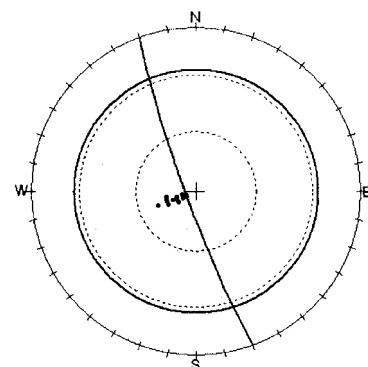
Hình 8. Phép thử Markland cho điểm Thung Nhuối. Góc ma sát 27° , phương vị hướng dốc của sườn 250° , góc dốc 85° . Các dấu chấm đậm biểu diễn nằm của các mặt gián đoạn

Hình 8 thể hiện phép thử Markland cho sườn dốc tại điểm Thung Nhuối cho nguy cơ phá hủy phẳng với góc ma sát 27° , phương vị hướng dốc của sườn 250° , góc dốc 85° . Trên lưới chiếu, các tập hợp tâm chiếu nằm trong miền phá hủy theo lý thuyết Markland cũng nằm trong đới 20° so với phương vị hướng dốc của sườn dốc. Do đó điểm Thung Nhuối có nguy cơ trượt phẳng và mặt trượt

là mặt gián đoạn $250^\circ \angle 83^\circ$. Sự xen kẽ của các thành tạo có tính chất cơ lý mạnh yếu khác nhau khiến khi trời mưa, đất đá ở đây có thể rất dễ trượt trên các mặt đá yếu.

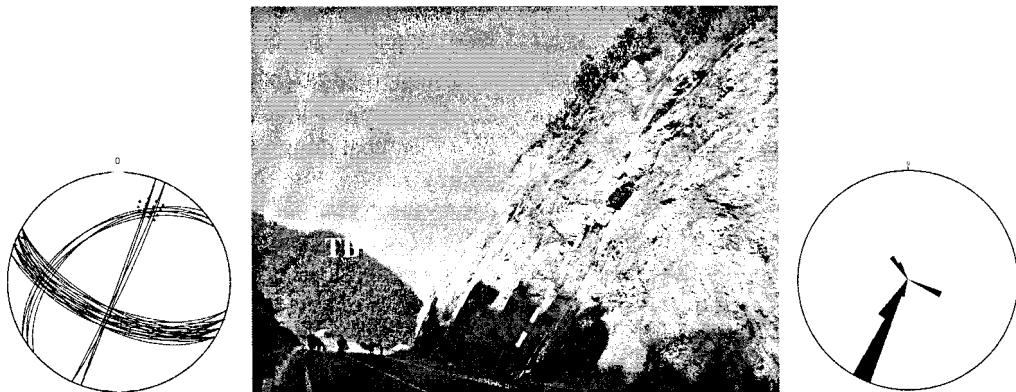
Hình 9. Mặt gián đoạn chính ở sườn dốc điểm Lóng Luông, phương vị góc dốc 200° , góc dốc 60° . Tuyến đường chạy theo phương TB - ĐN. Các mặt gián đoạn thể hiện trên lưới chiếu (trái) và biểu đồ hoa hồng (phải) cho thấy có ba phương cấu trúc chính

Khu vực Lóng Luông có đặc trưng thạch học bao gồm các đá vôi thuộc hệ tầng Đồng Giao, màu xám sáng, dạng khối, phân lớp trung bình đến dày. Tại phần lõi của sườn (*hình 9*), có thể quan sát thấy

15 lớp với độ dày mỏng khác nhau. Trên hình 9, nằm phía trên (đường không liền nét màu trắng) là các đá phân lớp trung bình, dập vỡ yếu, phía dưới là các đá vôi dạng khối phân lớp dày, dập vỡ yếu hơn. Các thành tạo này đã bị hoạt động phong hóa biến đổi một phần tạo nên các sản phẩm dăm vụn, cát, bột - sét vôi [3].

Sườn dốc Lóng Luông có chiều dài 70 m, cao 150 m, phân lõi đá vôi cao 30 m, dốc 70° (*hình 9*). Tại đây, tuyến đường chạy theo phương TB - ĐN cắt qua một khối núi lớn để lại sườn khá dốc ở hai bên đường. Mặt gián đoạn chính tại sườn dốc là mặt phân lớp của các thành tạo đá vôi, phương vị hướng dốc 200° , góc dốc 60° . Ngoài ra, theo mô tả trên còn tồn tại hai hệ thống mặt đứt gãy và khe nứt gần thẳng đứng khá lớn. Các mặt gián đoạn thể hiện trên lưới chiếu và biểu đồ hoa hồng trên *hình 9*.

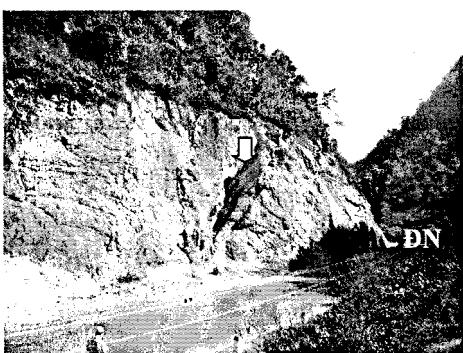
Hình 10. Đứt gãy phương ĐB-TN cắt từ chân lên đỉnh của sườn dốc tại điểm Lóng Luông với bê ngang phá hủy khoảng 1,5 - 2 m. Mũi tên chỉ vị trí của đứt gãy

Từ chân tới đỉnh của sườn dốc (*hình 10*) phát hiện một mặt đứt gãy có thể nằm $330^\circ \angle 45^\circ$ với chiều dài

lộ khoảng 30 m, chiều rộng khoảng 2 m. Nằm kẹp trong đới phá hủy của đứt gãy này là các đá vôi bị nghiền thành dăm, cát, đôi nơi thành bột và bị ép phiến. Ngoài ra còn phát hiện hệ thống khe nứt gần thẳng đứng (hình 10) với kích thước khoảng 30 m.

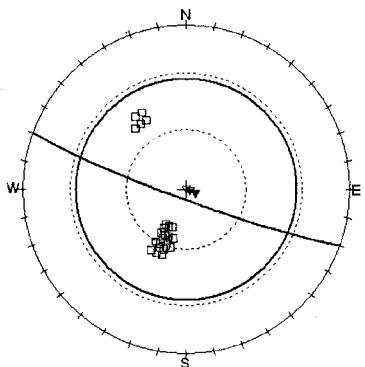
Hình 11. Phép thử Markland cho điểm Lóng Luông. Góc ma sát 33° , phương vị hướng dốc của sườn 200° , góc dốc 85° . Hình vuông đậm thể hiện thế nằm của mặt đứt gãy, hình vuông nhạt : mặt lớp, hình tam giác đậm : khe nứt lớn.

Hình 11 thể hiện phép thử Markland cho nguy cơ trượt phẳng tại điểm Lóng Luông. Góc ma sát 33° , phương vị hướng dốc của sườn là 200° . Do sườn dốc bị cắt chân nên giá trị góc dốc là 85° . Theo đó, tâm chiếu thể hiện các mặt phân lớp nằm hội tụ trong một đới hẹp ở miền phá hủy theo lý thuyết Markland.

Đới phân bố của các tâm chiếu này cũng nằm trong đới 20° tính theo đường hướng dốc của mặt sườn. Do đó điểm Lóng Luông có nguy cơ trượt phẳng và mặt trượt là mặt phân lớp.

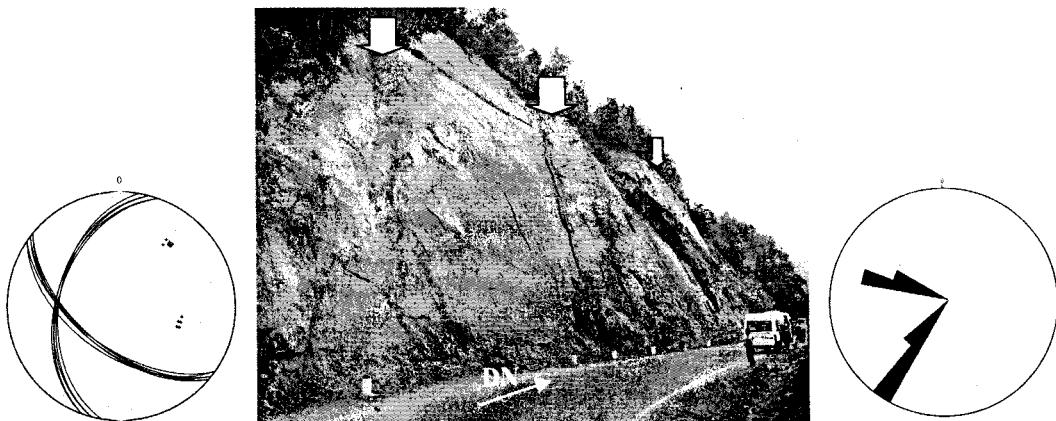
Hình 12. Tính phân lớp của các đá thuộc hệ tầng Yên Châu tại sườn dốc có đường phương song song với tuyến đường. Mũi tên nhỏ chỉ khói bị mất chân có nguy cơ trượt phẳng, chân khói nhỏ đã trượt. Hai mũi tên lớn chỉ vị trí giao của các loại mặt gián đoạn lớn có mặt tại sườn dốc. Các mặt gián đoạn thể hiện trên lưỡi chiếu (trái) và biểu đồ hoa hồng (phải) cho thấy có hai phương cấu trúc

Tại sườn dốc phát hiện hệ thống mặt đứt gãy $290^\circ \angle 45^\circ$ với các vết xước nằm ngang biểu hiện chiều dịch trượt phải. Trên *hình 12* có thể thấy mặt phân lớp và mặt đứt gãy phát triển lên tới đỉnh của sườn dốc với lớp vỏ phong hóa khá mỏng, minh chứng cho hoạt động dịch chuyển hiện đại của đứt gãy này [3].

Điểm Yên Châu nằm giữa hai khúc cua gấp, phương chung tuyến quốc lộ 6 là TB - ĐN, song song với phương vị đường phương của các đá thuộc hệ tầng Yên Châu. Sườn dốc cao 40 m , dốc $70^\circ - 80^\circ$, phương vị hướng dốc của sườn 210° (*hình 12*).

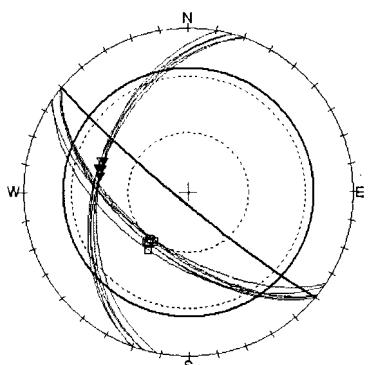
Hình 13. Phép thử Markland cho điểm Yên Châu thể hiện nguy cơ phá hủy nêm. Góc ma sát 25° , phương vị hướng dốc của sườn 220° , góc dốc 85° . Hình vuông nhạt : mặt lốp, hình tam giác đậm : khe nứt lớn.

Hình 13 thể hiện phép thử Markland cho nguy cơ trượt phẳng. Góc ma sát 25° , phương vị hướng dốc của sườn 220° , do sườn bị cắt chân nên góc dốc 85° . Trên lưới chiếu có thể thấy các tâm chiếu thể hiện các mặt gián đoạn nằm trong miền phá hủy theo lý thuyết, cũng nằm trong đới 20° . Ngoài ra cũng có thể thấy giao của hai tập hợp tâm chiếu thể hiện cho hai hệ thống gián đoạn chính nằm trong miền phá hủy lý thuyết, do đó có thể kết luận điểm Yên Châu có nguy cơ trượt hỗn hợp phẳng - nêm.
